**ОСОБНЯК А.В. МАРКОВА В НИЖНЕМ НОВГОРОДЕ -
ПАМЯТНИК АРХИТЕКТУРЫ НАЧАЛА XX в.
ИСТОРИЯ, РЕСТАВРАЦИЯ**

Учебное пособие

ОСОБНЯК А.В. МАРКОВА В НИЖНЕМ НОВГОРОДЕ–
ПАМЯТНИК АРХИТЕКТУРЫ НАЧАЛА XX в.
ИСТОРИЯ, РЕСТАВРАЦИЯ

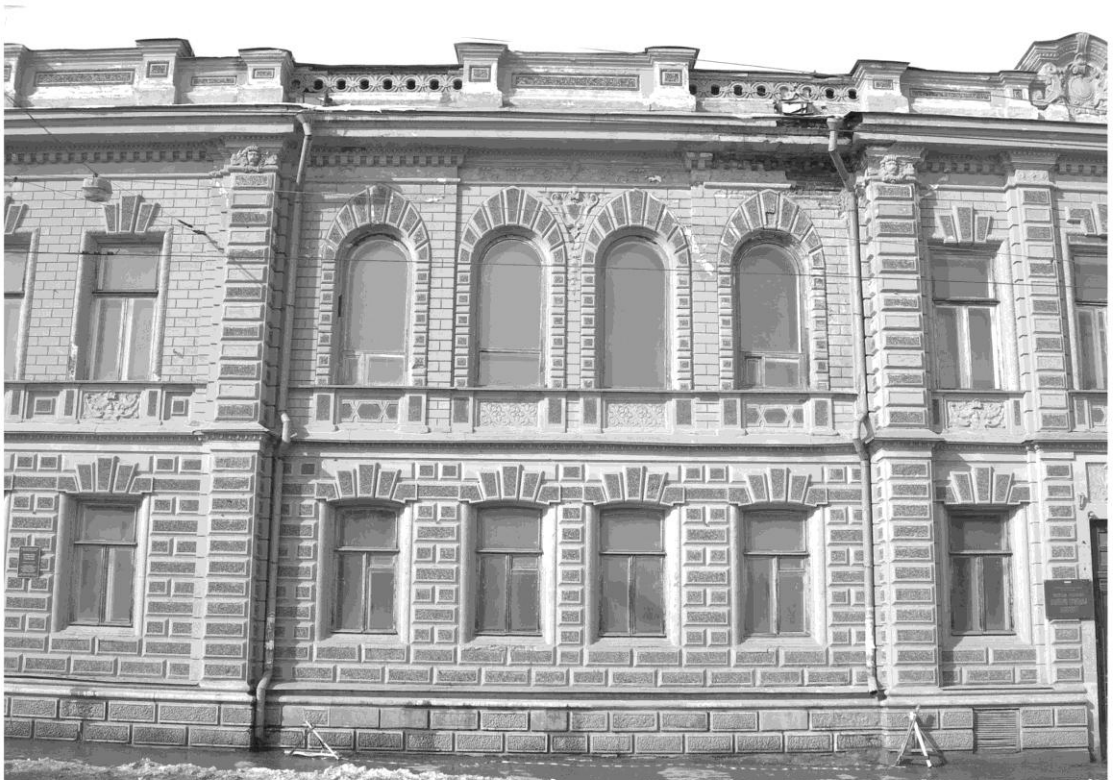
Рис. 7. Особняк А.В. Маркова в Н.Новгороде. Общий вид с ул. Ильинской (вверху), фрагмент центральной части фасада (внизу). Фото, 2008 г.

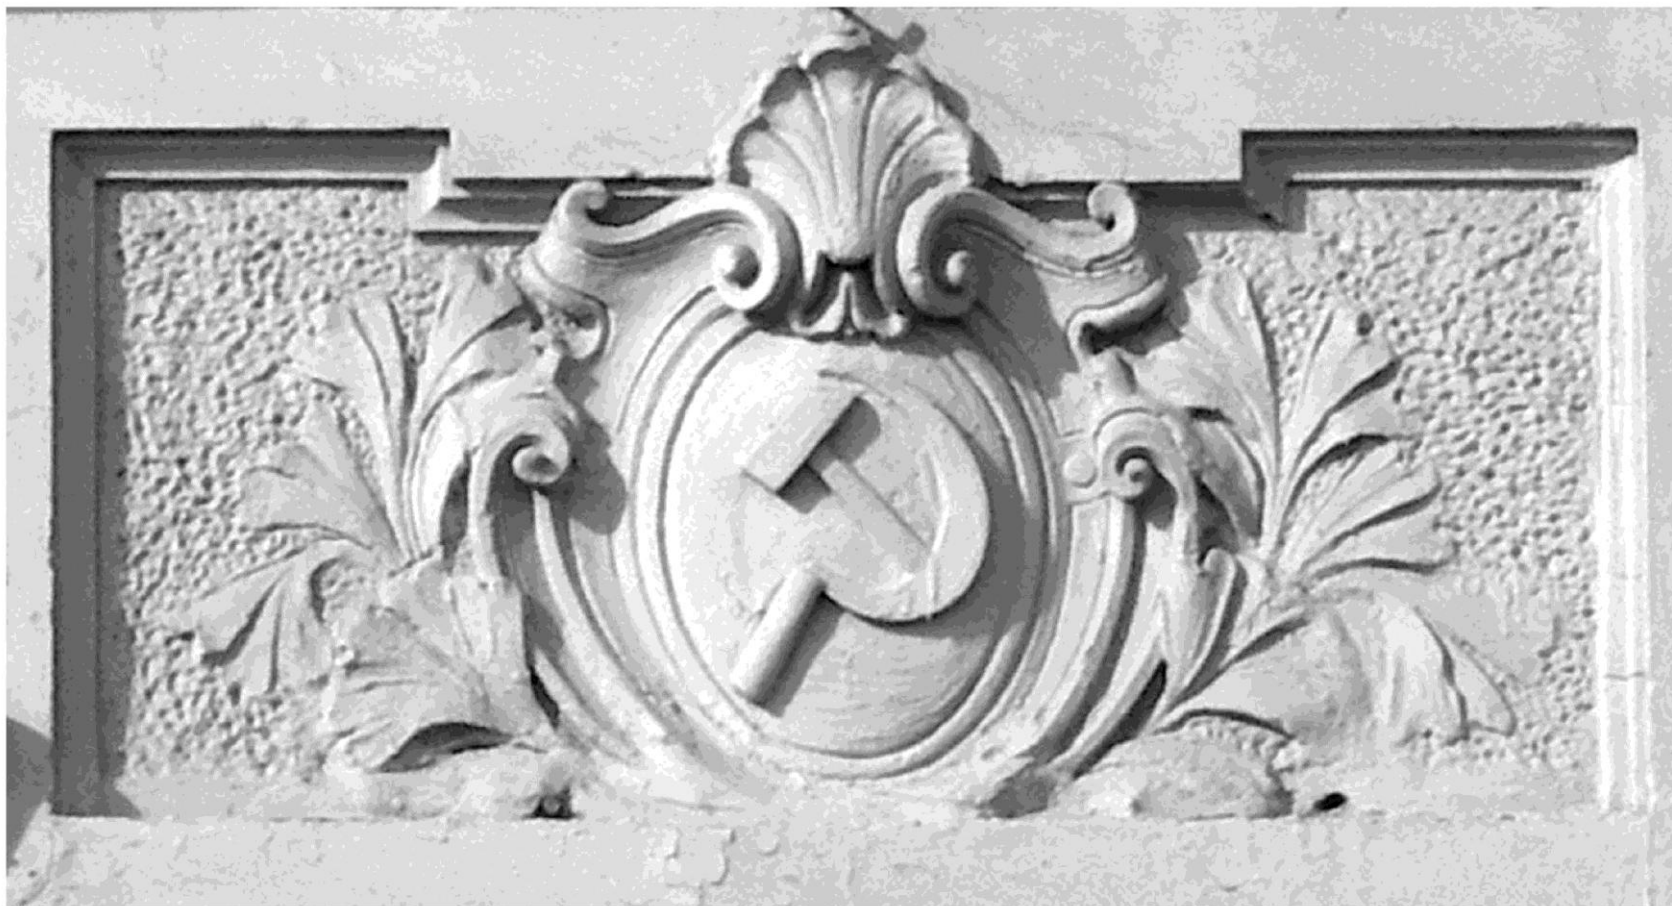
Рис. 10. Особняк А.В. Маркова в Н.Новгороде. Картуш над главным входом. В советское время в плоскость картуша был включен символический знак - серп и молот

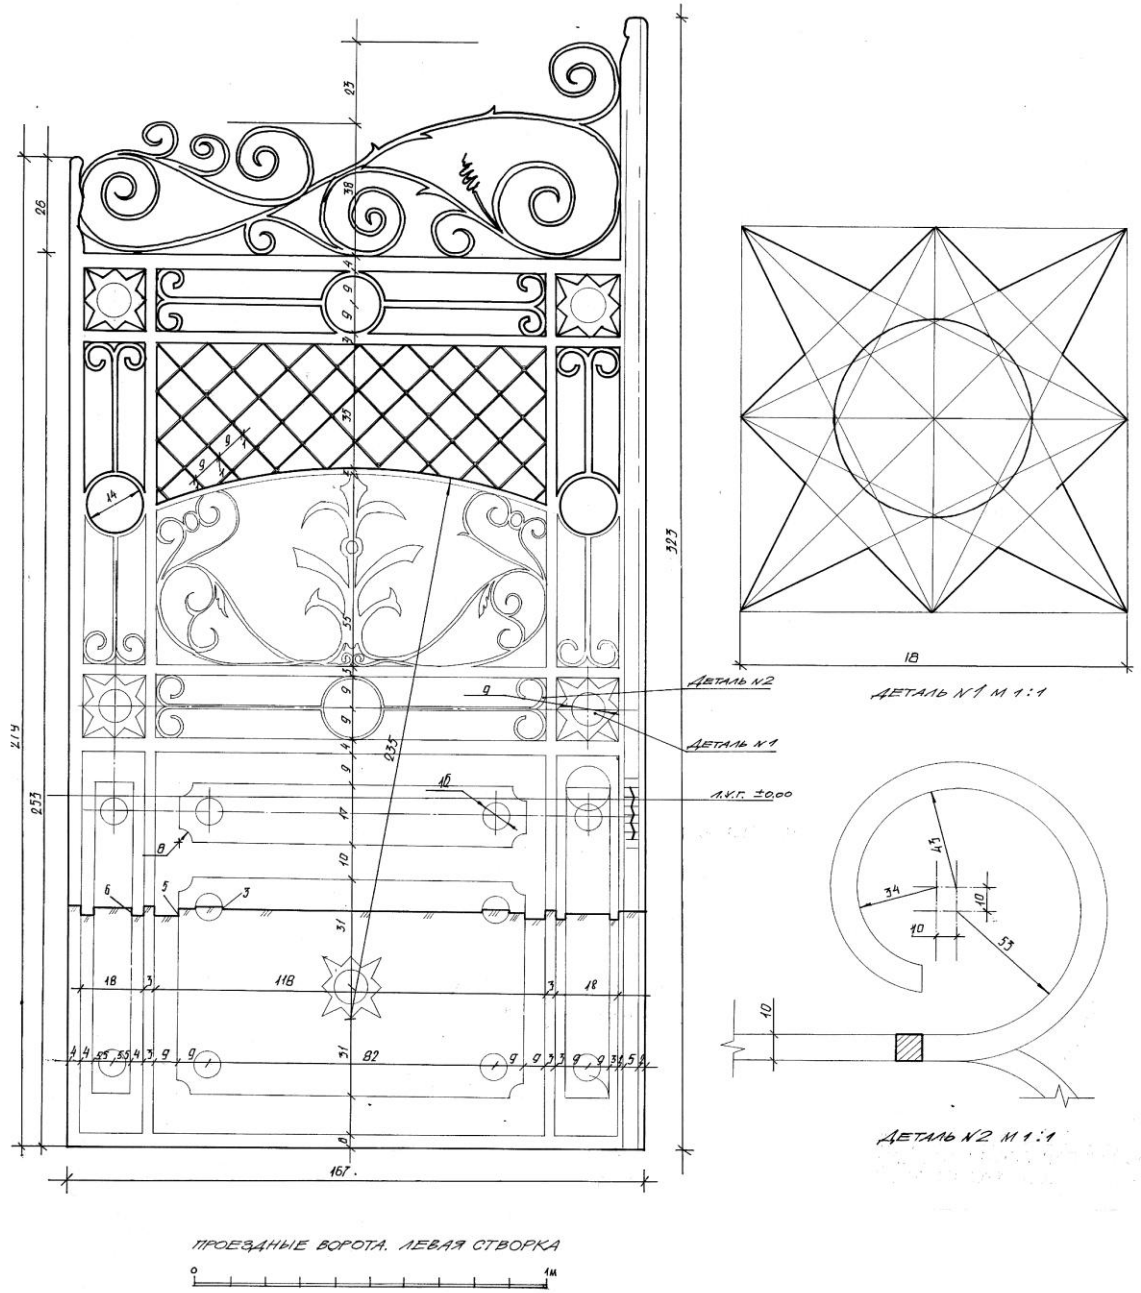
Рис. 21. Левая створка проездных ворот. Фасад, детали.

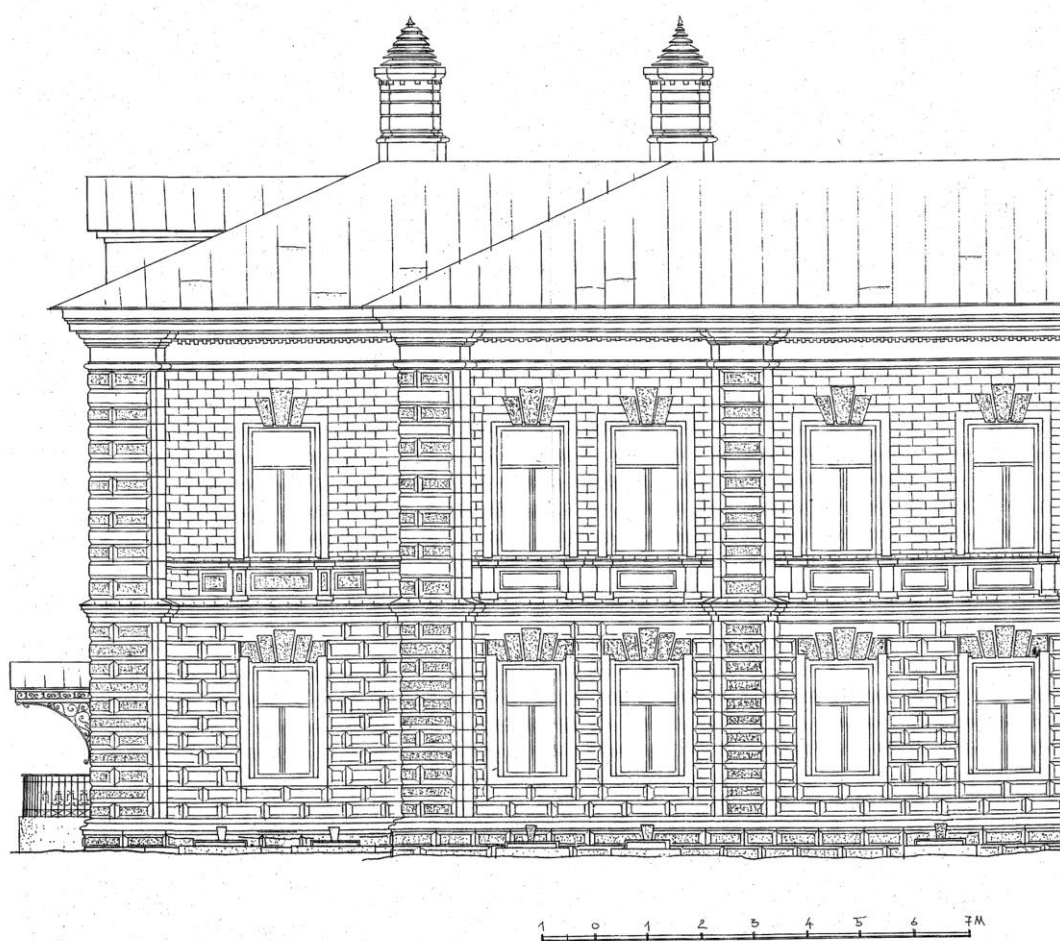
Рис. 59. Южный фасад. Эскизный проект.

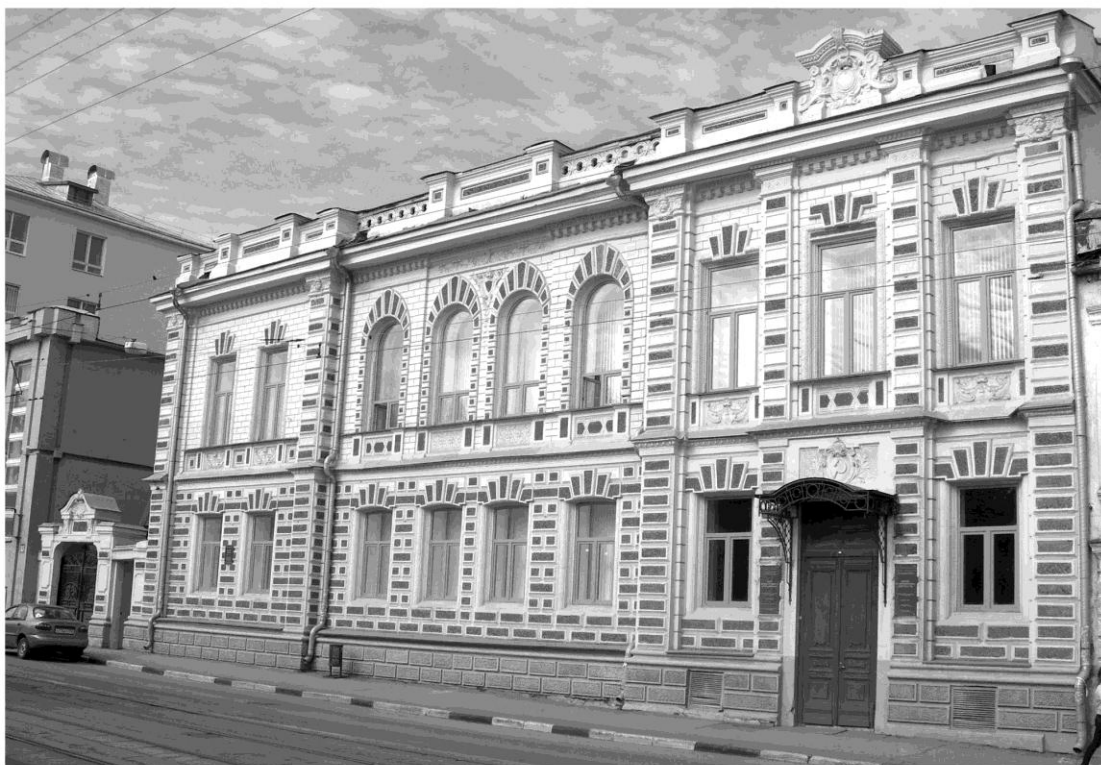
Рис. 65. Вид особняка с ул. Ильинской (вверху) и со двора (внизу) после реставрации

В процессе реставрационно-строительных работ на всех фасадах был проведен значительный комплекс мероприятий по восстановлению рисунка рустовки стен, профилей наличников окон и деталей сложно профилированного парапета. Над главным входом взамен ранее утраченного установлен козырек, рисунок которого был выполнен в соответствии с деталями створок главных ворот дома. Во всех окнах заменены деревянные рамы, но с сохранением старого рисунка переплетов. Исключение составили только пять полуциркульных окон главного фасада, замененных окнами с одним переплетом, в отличие от единых зеркальных стекол нижние части окон открываются. Особые требования были предъявлены к окраске фасадов. Цвет соответствует цвету естественного камня и отражает целостность фасадов. Большие работы проведены на цокольной части дома, в частности, на дворовых фасадах были восстановлены профили цоколя и раскрыты ранее заложенные цокольные окна (рис. 65–66).

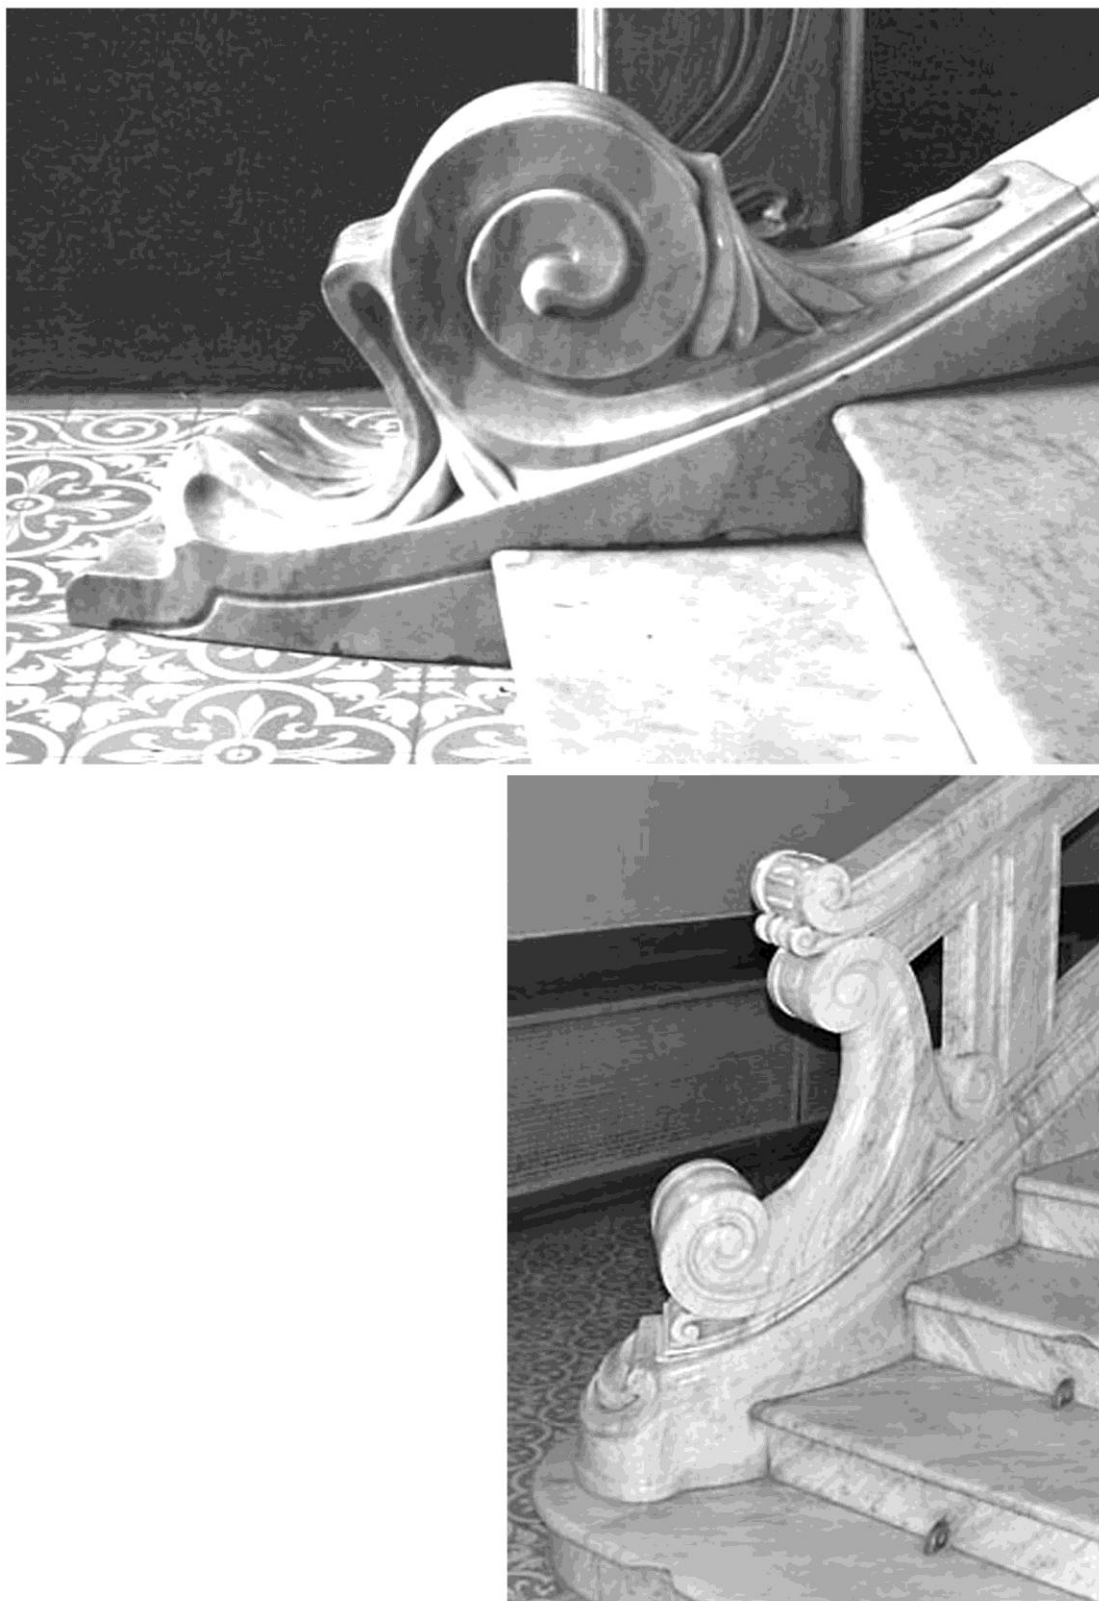
Рис. 67. Вид мраморных деталей лестниц в вестибюле (вверху) и в холле (внизу).

Исключительное значение имеют лестницы, в которых марши, ограждения и площадки выполнены из беломраморных плит (рис. 37–39). Пластике их характеризуют четкие сложные профили и высокое качество строительных работ. Подобные мраморные лестницы сохранились в Н.Новгороде лишь в двух особняках (ныне музеях), принадлежавших С.М. Рукавишникову (Верхне-Волжская наб., 10) и В.М. Бурмистровой (ул. Минина, 24) [6]. Особый пространственный интерес представляет лестница в вестибюле. Она имеет криволинейное волнообразное очертание в плане и включает спиралевидные скульптурные объемы (рис. 69). В отдельные ячейки ограждения главной парадной лестницы первоначально были вставлены металлические декоративные элементы, о чем свидетельствуют боковые отверстия. На первом этаже художественный интерес представляют полотна двух дверей и панели с большим зеркалом, выполненные с элементами модерна. При реставрационных работах утраченные фрагменты резьбы на деревянных панелях восстановлены. Отдельные сколы в мраморных ступенях лестниц были устранены путем врезки новых фрагментов.

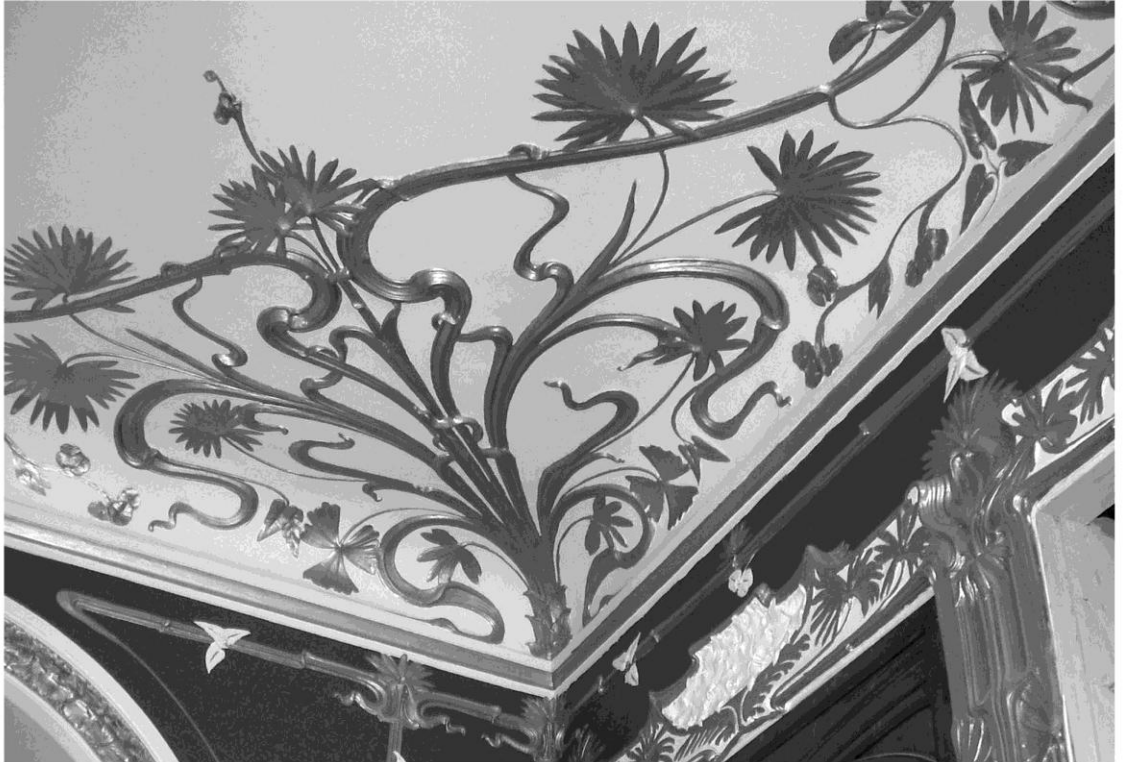
Рис. 68. Вид лепного потолка в вестибюле (вверху) и окна-вitraжа (внизу). Фото 2008 г.
